浅析威荣区块水平井钻井技术

摘要: 针对威荣区块地层复杂可钻性差、断裂块易卡钻、地层压力系数高、易发生井喷、井漏等突出问题。作者通过分析了地层特征及钻井工程技术难点, 制定了一系列方案优化, 开展了配套钻井技术攻关, 形成了以预防井喷为主线、防止卡钻为重点的方案, 提出了预防井漏、减少定向托压、提高机械钻速的高效钻井理念, 为川南探区页岩气水平井钻井技术方案优化提供技术参考。

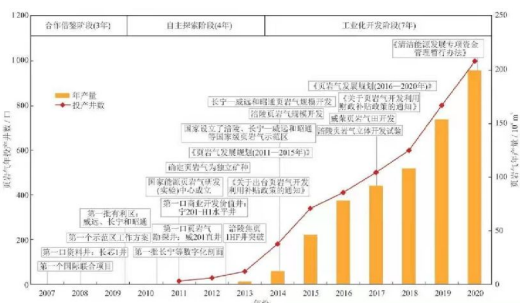
图 1 中国页岩气产业发展历程简图

依靠科技和管理创新提质增效, 是推动页岩油气行业持续快速发展的永恒主题。川南龙马溪组页岩气探区总面积 5.795Km^2 , 主要位于深水陆棚有利沉积相带, 页岩气地质资源量 $15.4 \times 10^{12}\text{m}^3$ 。数据表明川南龙马溪组具有良好的页岩气勘探潜力。川南探区页岩气藏属于低品位油气藏, 地质条件形成复杂、地层古老可钻性较差、易导致发生井下复杂, 同时机械钻速慢、钻井周期长造成钻井成本高减缓了气田建设投产等突出问题。因此, 急需进行钻井工程技术攻关、方案优化研究, 兼顾经济分析, 为川南威荣页岩气水平井钻井技术方案优化提供技术参考。2010 年, 中国第一口页岩气井——威 201 直井, 解决了有无页岩气的历史问题, 在龙马溪组页岩段压裂获得页岩气测试产量 $0.3 \times 10^4 \sim 1.7 \times 10^4\text{m}^3/\text{d}$ 。通过努力攻关与实践, 确定四川盆地海相五峰组—龙马溪组页岩气的开发价值(图 1)。
